广西水利水电工程

# 资源县玉竹水电站工程 竣工验收前质量抽样检测报告

广西和川工程咨询有限公司

2022年12月31日

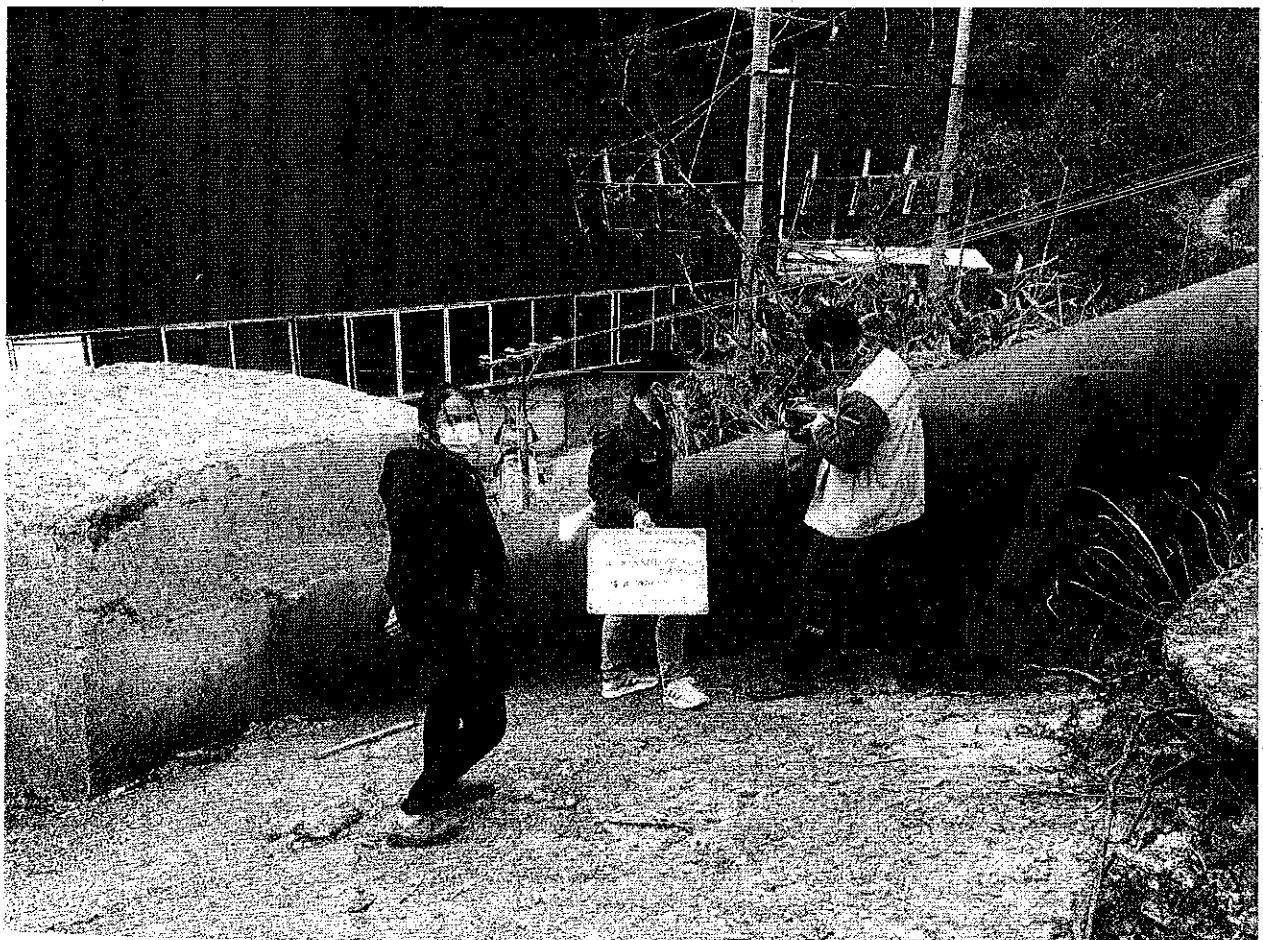
产品名称		压力钢管 (Q235B Ø750mm×δ 12.0mm)			检测范围		横缝			
焊缝种类		对接焊缝	焊接方法	手工电弧焊	检测依据		NB/T 47013.3-2015			
母材材质		Q235B	检验等级	B 级	探伤面状态		光滑			
试块代号		CSK-ⅠA、RB-2	探头型号	2.5 斜探头	探伤时间		2022 年 12 月 28 日			
焊缝质量等级		二类	探伤方式	单面双侧	仪器名称		超声波探伤仪			
起始灵敏度		45.0dB	耦合剂	机油	补偿		+4.0dB			
焊缝编号	焊缝位置	长度 (mm)	母材厚度 (mm)	缺陷编号	缺陷位置	深度 (mm)	评定等级	是否符合验收规范要求	返修	
1	3号镇墩上游6m	2432	12	/	/	/	I	符合	否	
2	3号镇墩上游12m	2432	12	/	/	/	I	符合	否	
3	3号镇墩上游18m	2432	12	01	1036~1037	3.2	II	符合	否	
4	4号镇墩上游46m	2432	12	/	/	/	I	符合	否	
5	5号镇墩上游4m	2432	12	/	/	/	I	符合	否	
6	5号镇墩上游10m	2432	12	/	/	/	I	符合	否	
7	5号镇墩上游16m	2432	12	/	/	/	I	符合	否	
8	5号镇墩上游22m	2432	12	/	/	/	I	符合	否	
9	5号镇墩上游28m	2432	12	/	/	/	I	符合	否	
10	5号镇墩上游34m	2432	12	02	667~668	4.4	II	符合	否	
11	5号镇墩上游40m	2432	12	/	/	/	I	符合	否	
备注		缺陷位置以压力钢管拱顶为起点水流方向顺时针测量长度

照片 2 超声探伤法压力钢管焊缝内部质量检测 (5号镇墩上游 4m)

由表 5.2-2《超声波探伤法压力钢管（ $\varnothing 750$  环缝）焊缝内部缺陷检测结果表》可知， $\varnothing 750$  压力钢管焊缝内部质量采用超声波探伤法检测环缝 11 条共 26.752m，其中所检测压力钢管焊缝内部质量评级为 I 级的有 9 条，评级为 II 级的有 2 条，因此，所检测部位压力钢管焊缝内部质量均满足《焊缝无损检测超声检测技术、检测等级和评定》GB/T 11345—2013 规范 II 级等级要求。
